À ADMINISTRAÇÃO DO CONDOMÍNIO PEDRA DE ITAÚNA

Assunto: Relatório Mensal PEDRA DE ITAÚNA

Vimos por meio deste, apresentar relatório das atividades realizadas pela empresa Maria Saucha Planejamento Ambiental, Paisagístico, Consultoria & Execução na manutenção paisagística das áreas ajardinadas do Condomínio Pedra de Itaúna no mês de Junho de 2021.

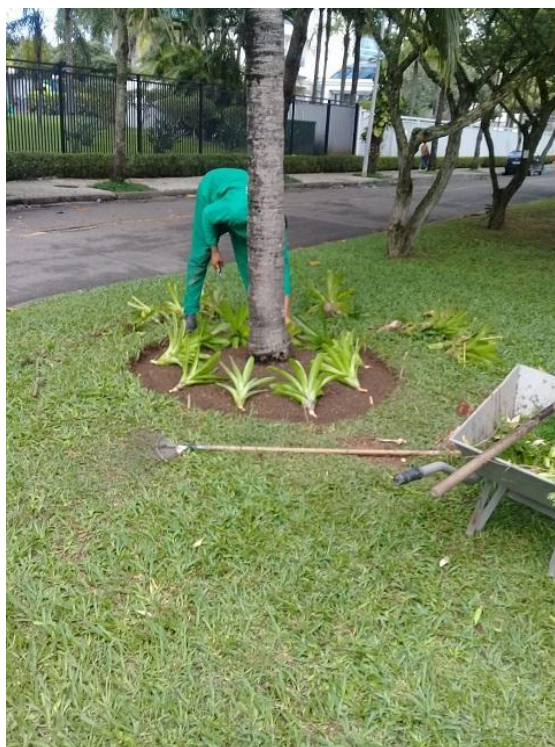
Funcionário realizando plantio de Bromélias.

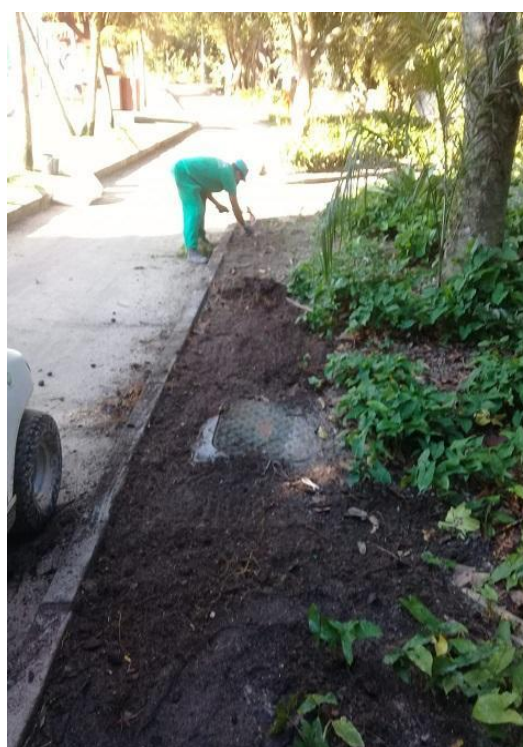
Replante de Singônio sendo realizado.

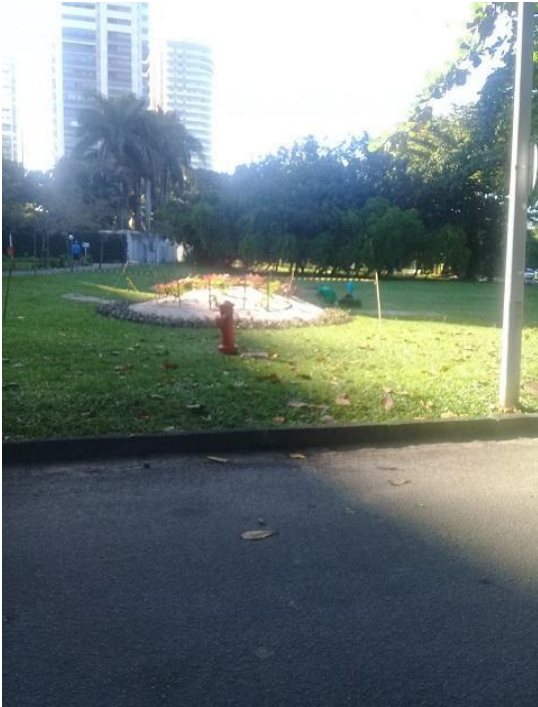
Funcionário executando novo canteiro.

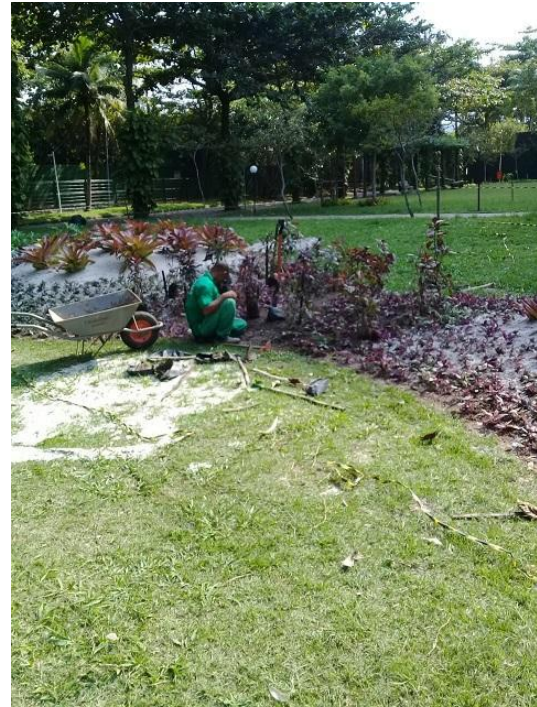
Plantio de execução de novo canteiro.

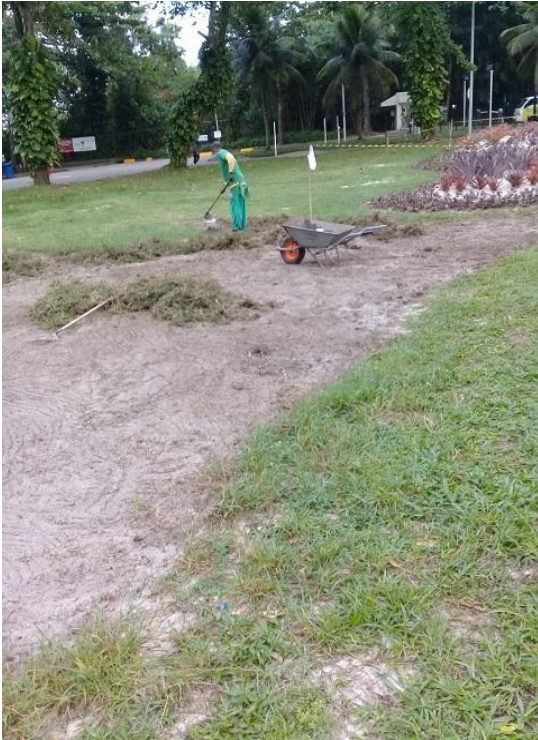
Preparação de área para execução de canteiro.

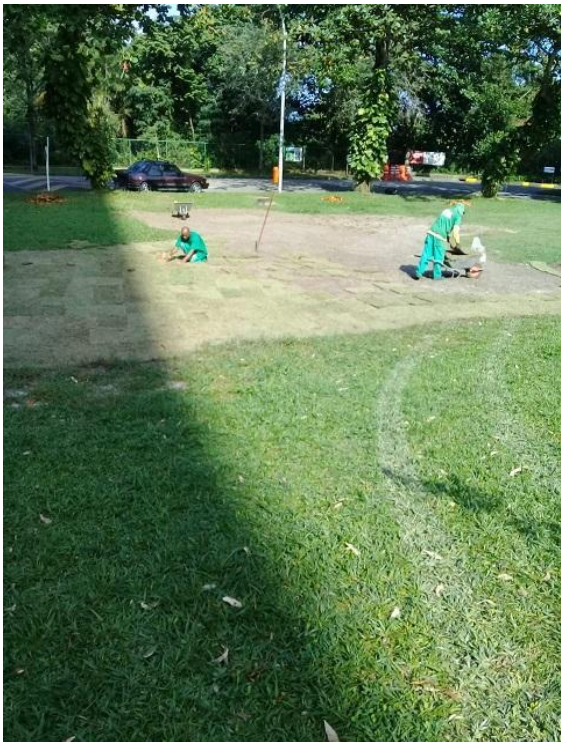
Replanteio de grama esmeralda.

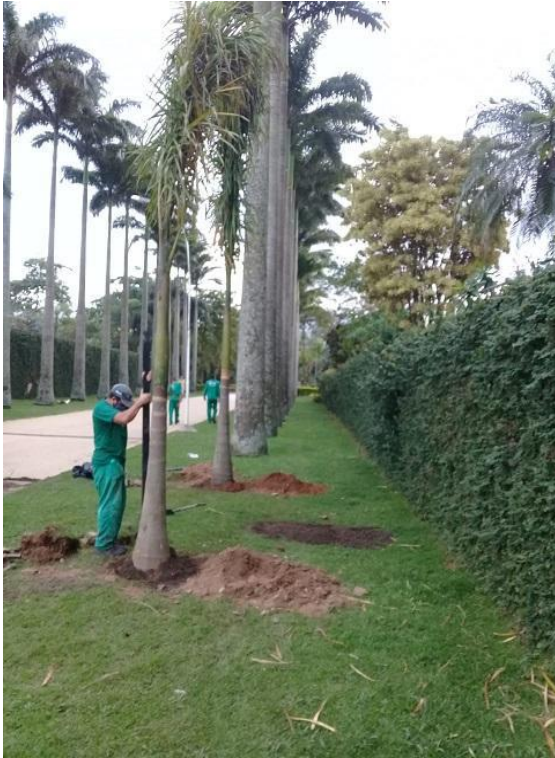
Plantio de Palmeira com utilização de hidrogel.

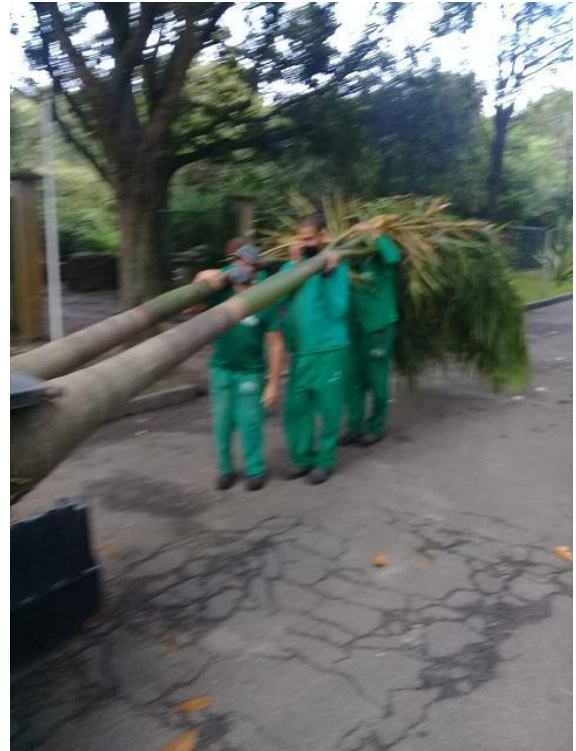
Plantio de Palmeira com utilização de hidrogel.

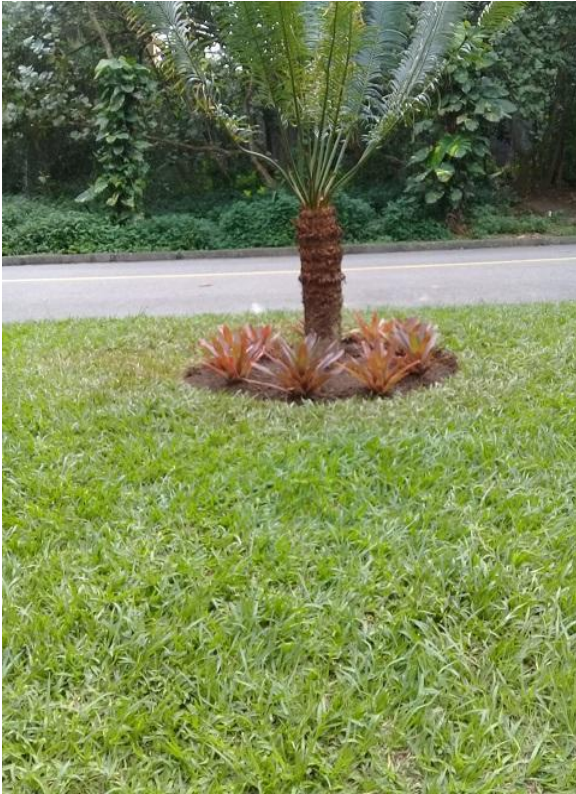
Plantio de Bromélias realizado.

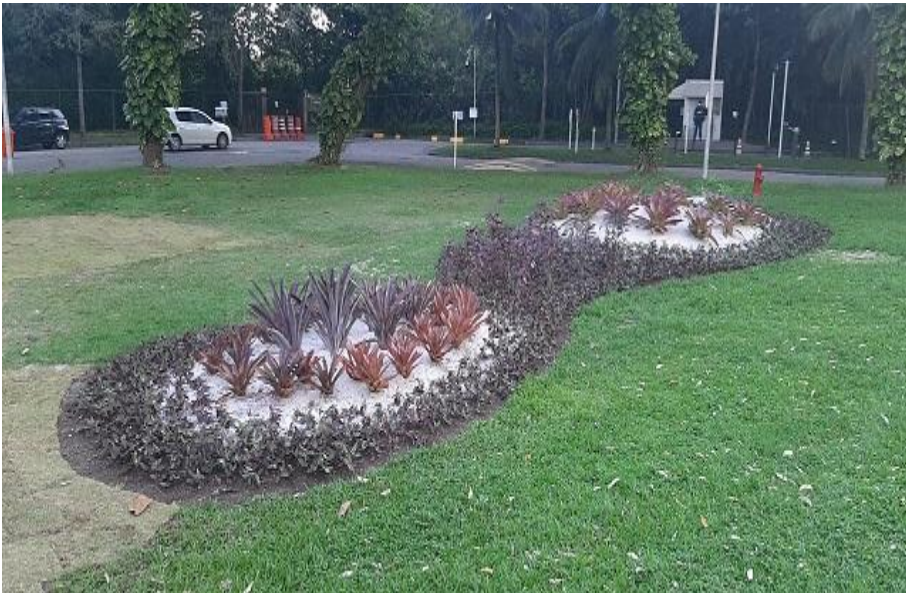
Execução do novo canteiro realizado.

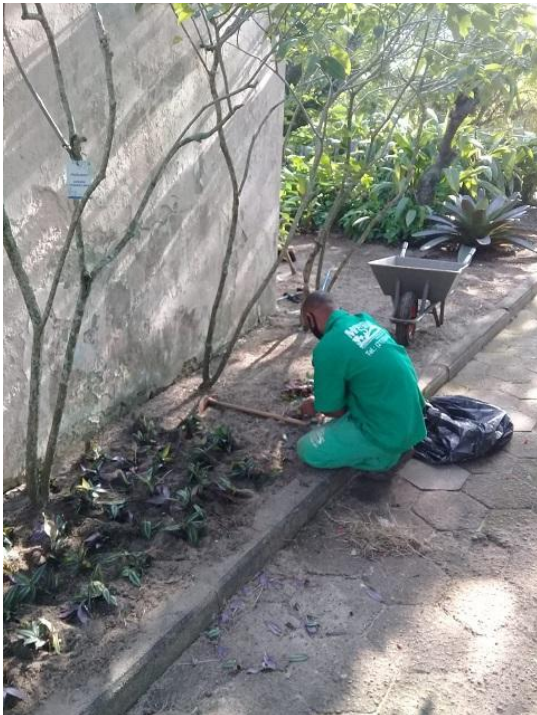
Funcionário realizando replantio de zebrina (*Tradescantia zebrina*).

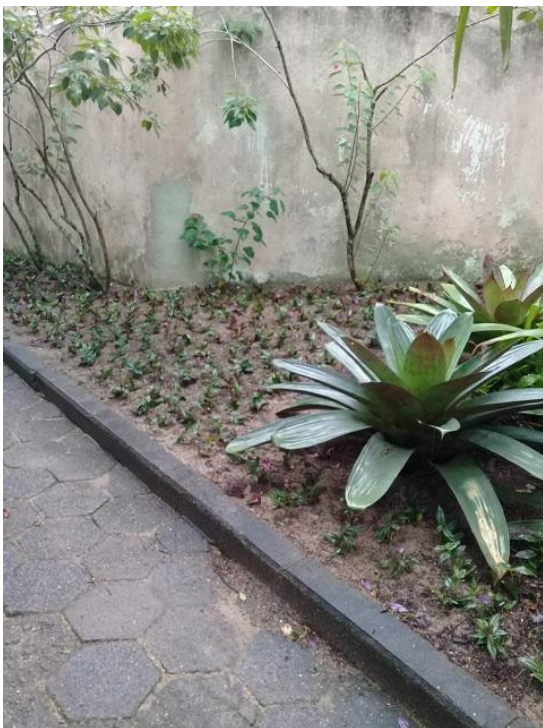
Replante de zebrina (*Tradescantia zebrina*) realizado.

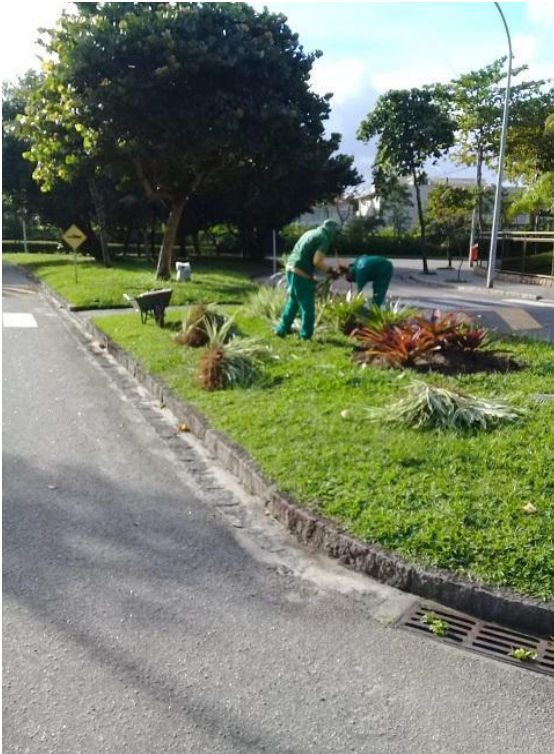
Funcionários realizando plantio de Dianela (*Dianella*) em novo canteiro.

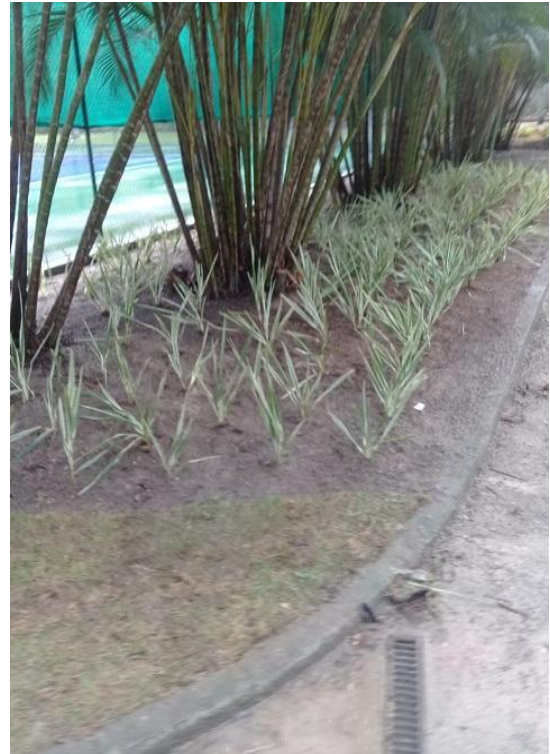
Plantio de Dianela (*Dianella*) realizado.

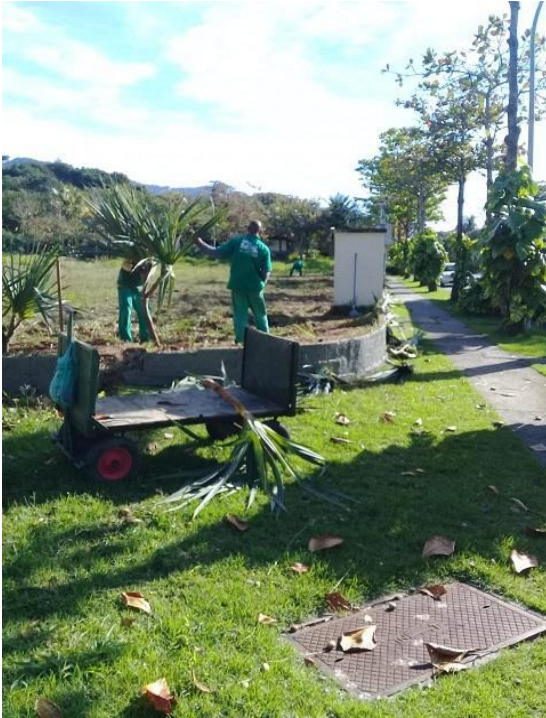
Plantio de Pandano (*Pandanus veitchii*).

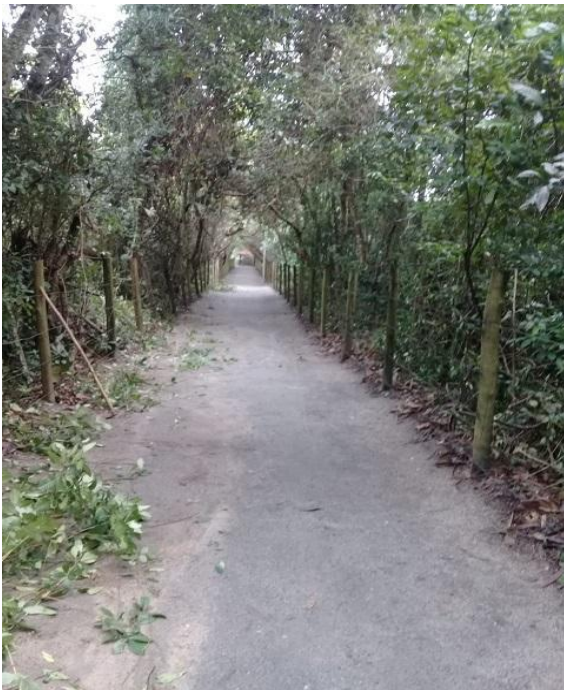
Poda sendo realizada.

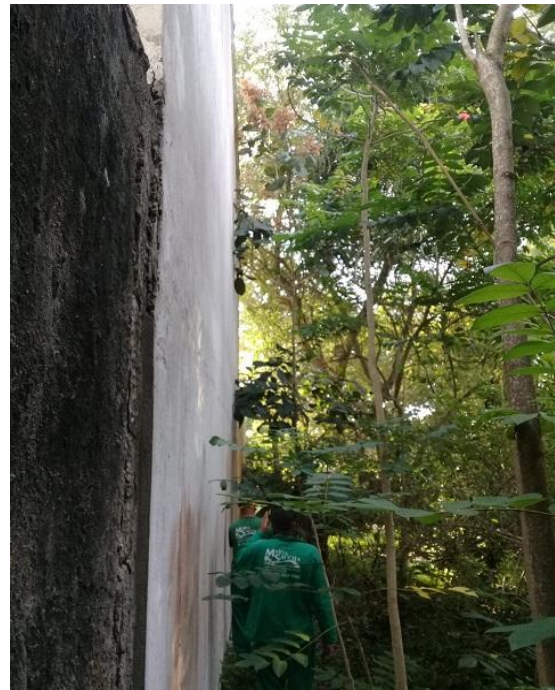
Poda sendo realizada de espécies que estão invadindo as residências.

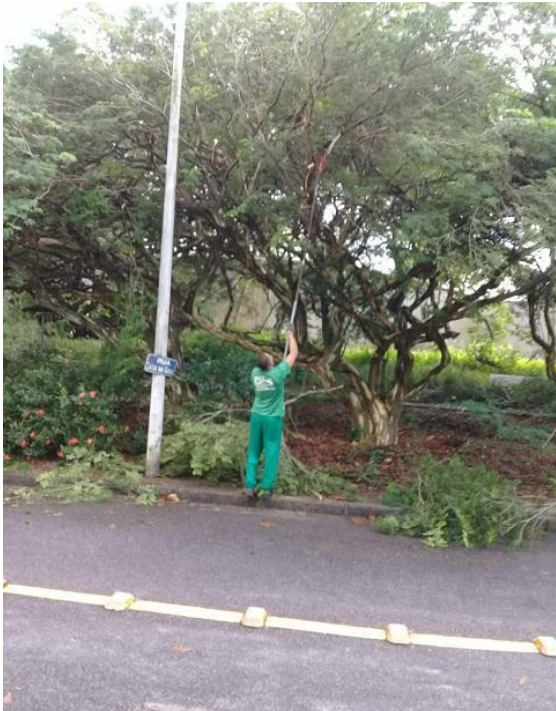
Poda com auxílio do podão de corda.

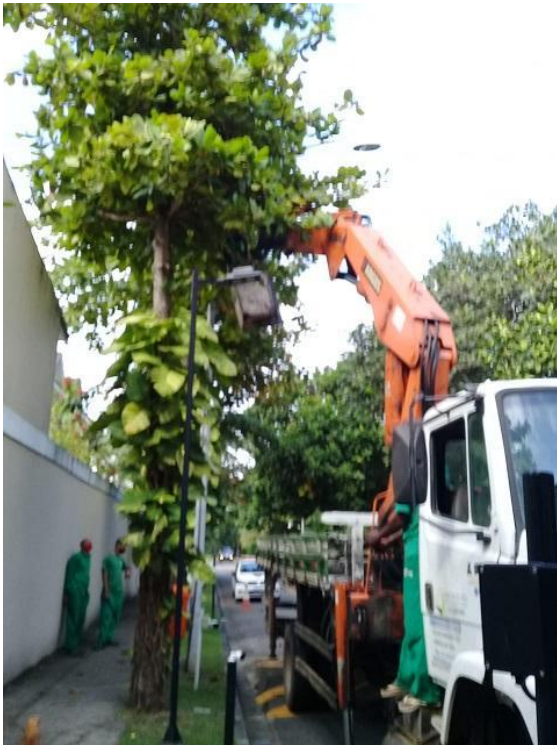
Poda de árvores sendo realizada com auxílio do caminhão munk.

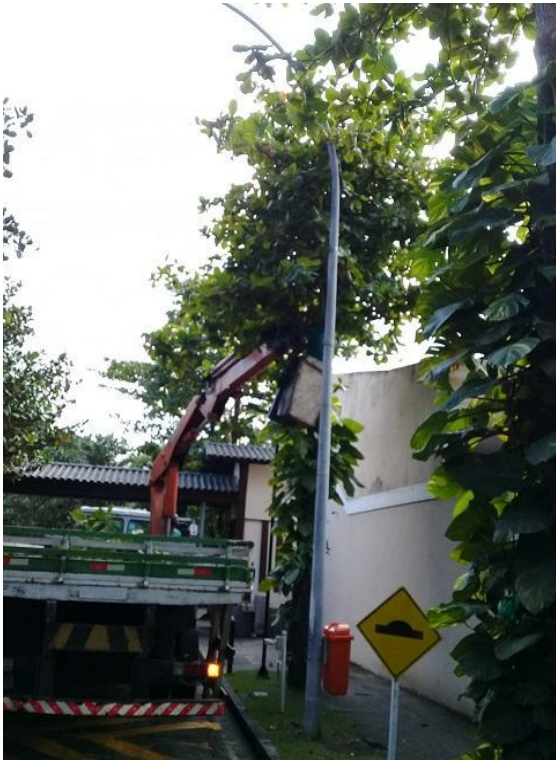
Poda de árvores sendo realizada com auxílio do caminhão munk.

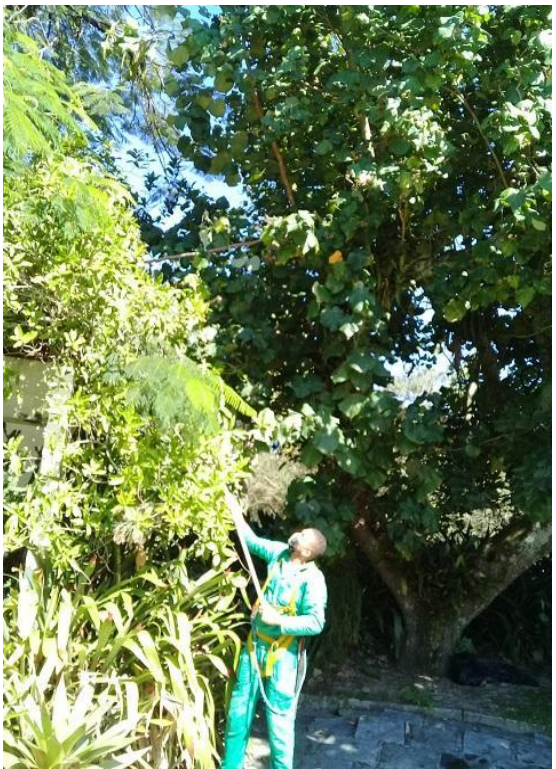
Poda de galhos invadindo residências com auxílio do podão.

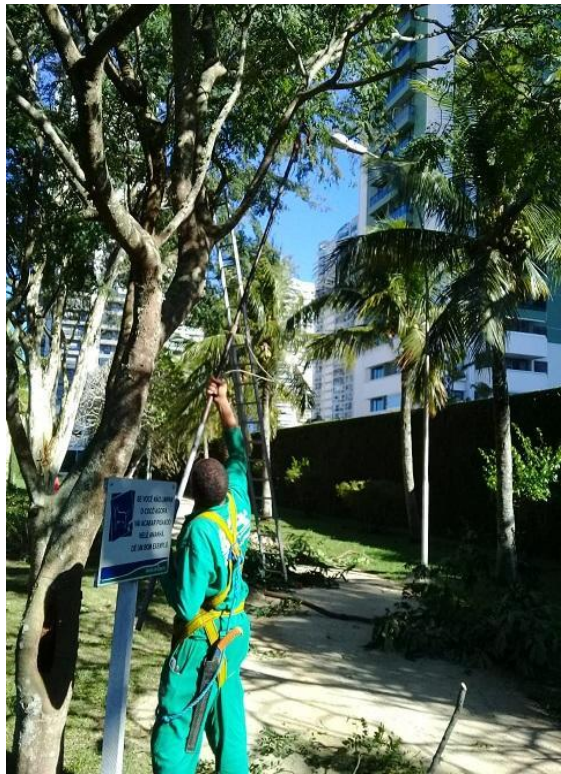
Funcionário realizando poda e galhos baixos.

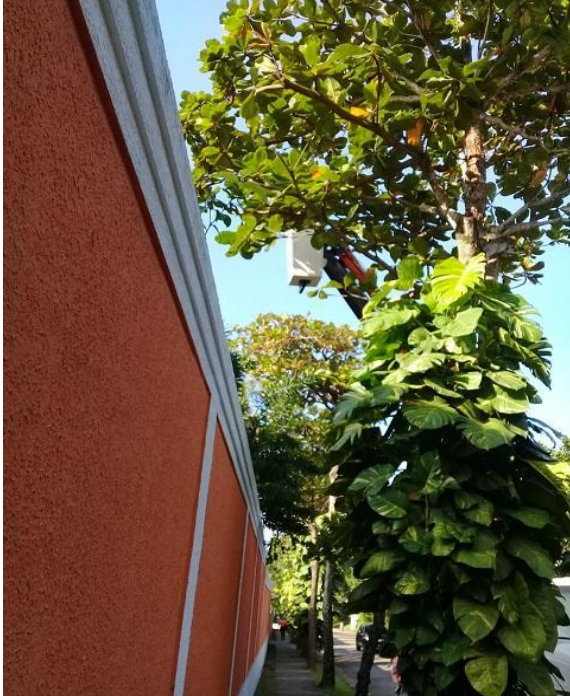
Poda sendo realizada com auxílio do caminhão munk.

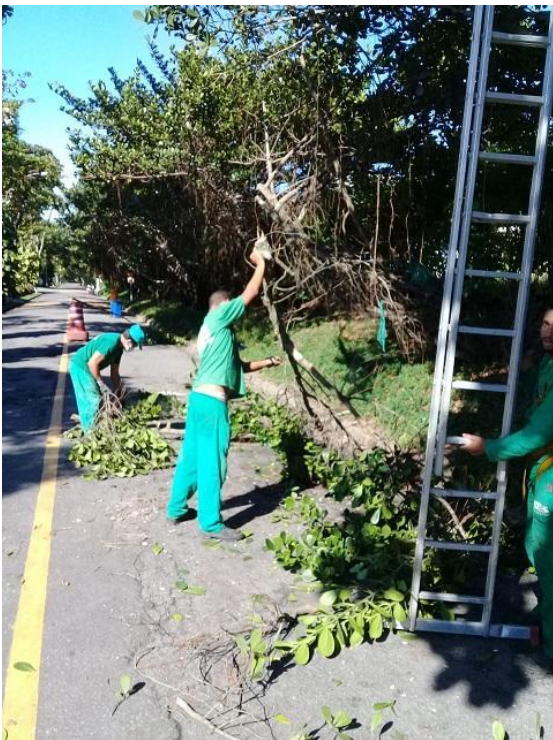
Funcionários realizando poda em Clússia para levantamento de copa.

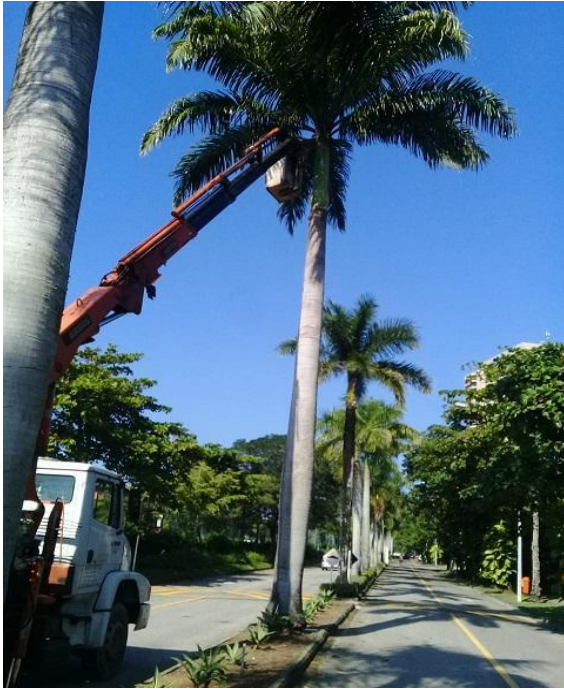
Limpeza de folhas secas em Palmeira com auxílio do caminhão munk.

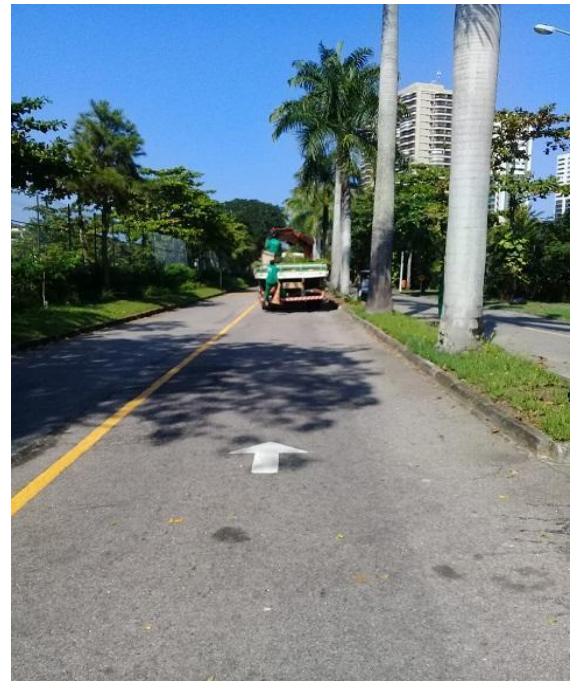
Limpeza de folhas secas em palmeiras com auxílio do caminhão munk.

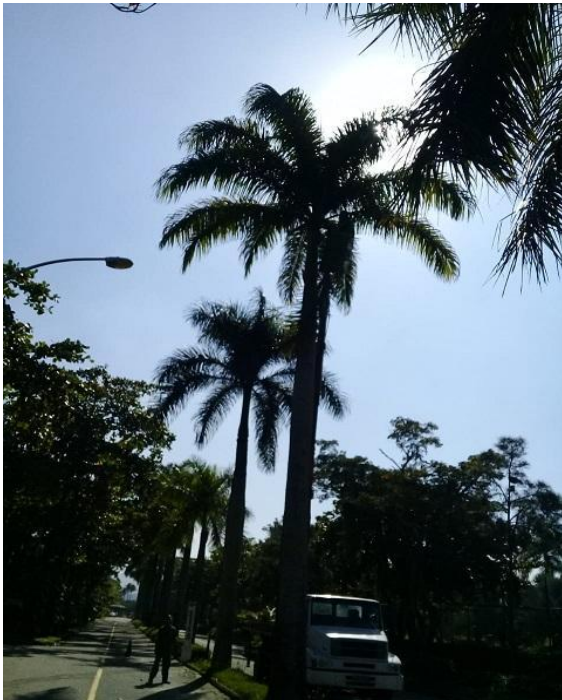
Limpeza de folhas secas em Palmeira com auxílio do caminhão munk.

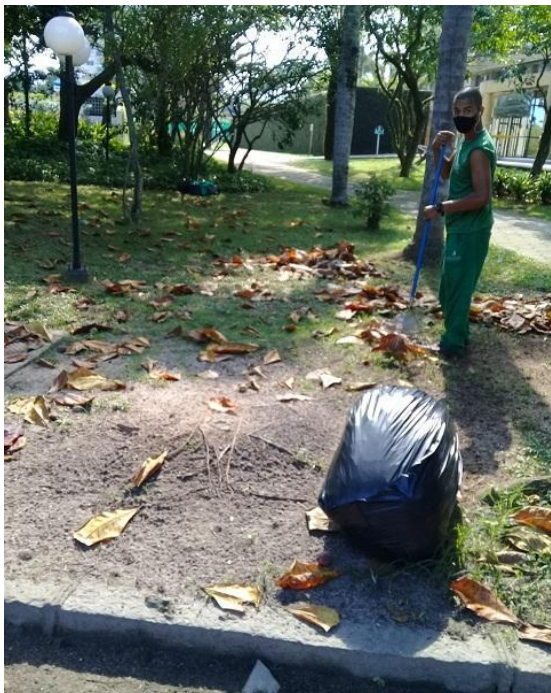
Varrição sendo realizada para remoção de restos vegetais.

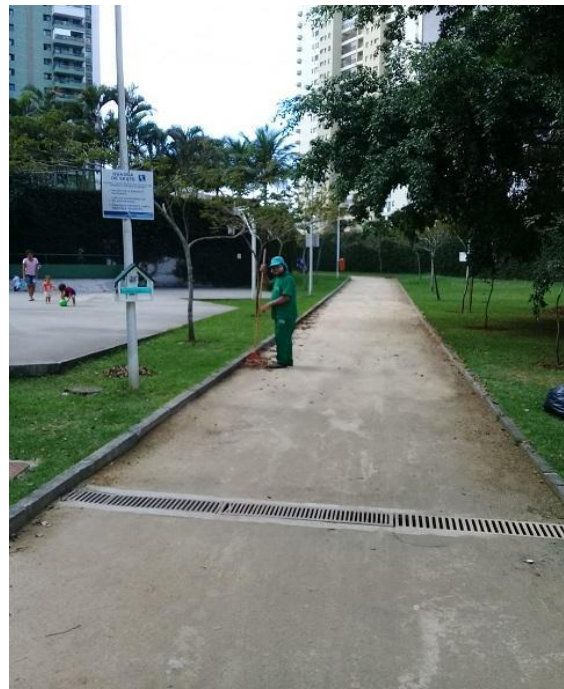
Varrição de folhas secas.

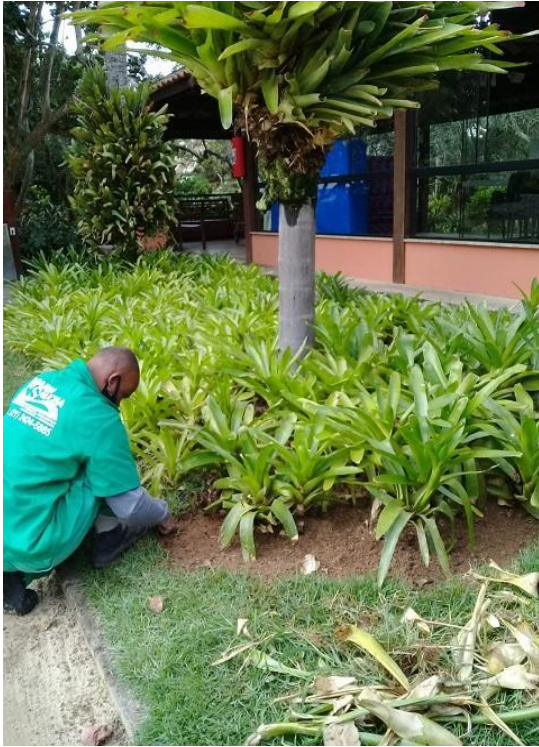
Limpeza de folhas secas em canteiro de Bromélias.

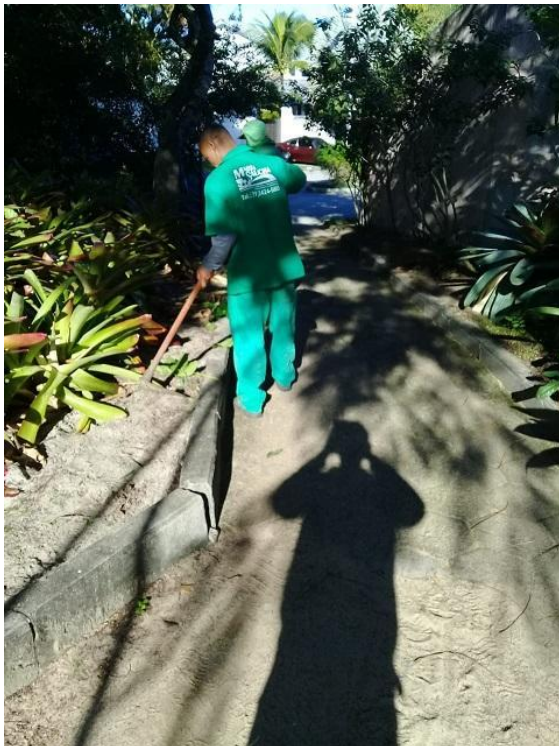
Capina sendo realizada para remoção de ervas daninhas.

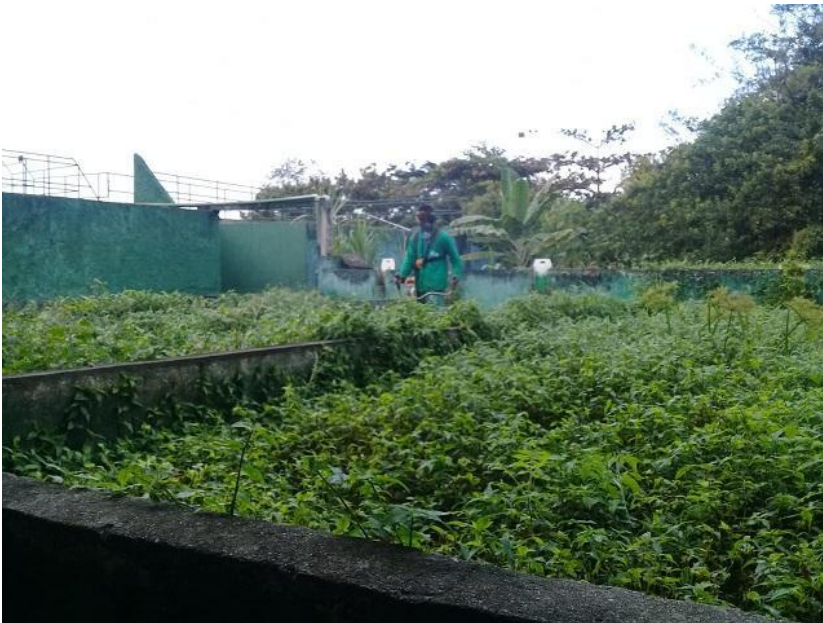
Operador de roçadeira
realizando corte para limpeza.

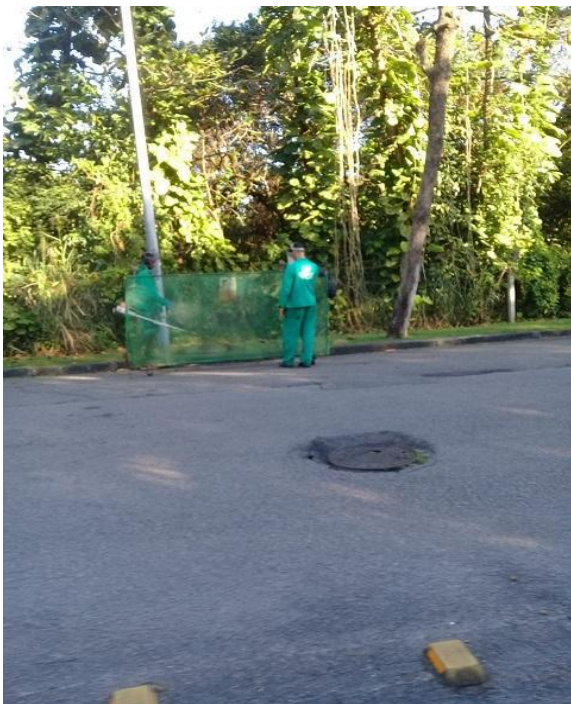
Operador realizando corte de grama.

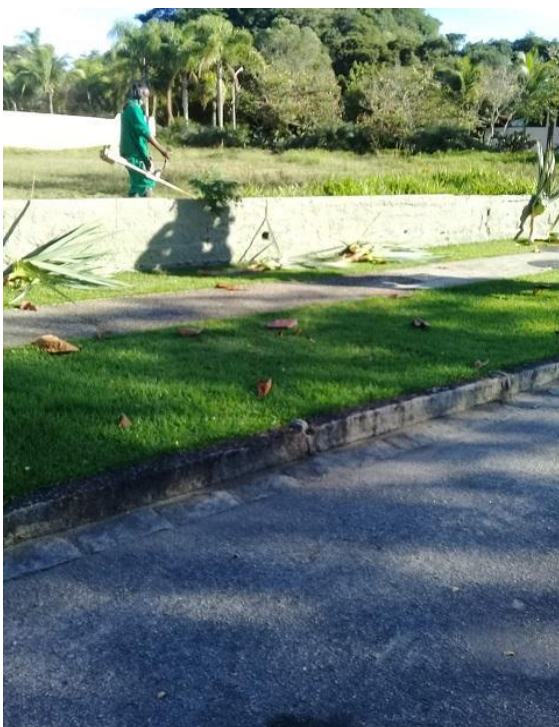
Operador de roçadeira realizando corte de grama.

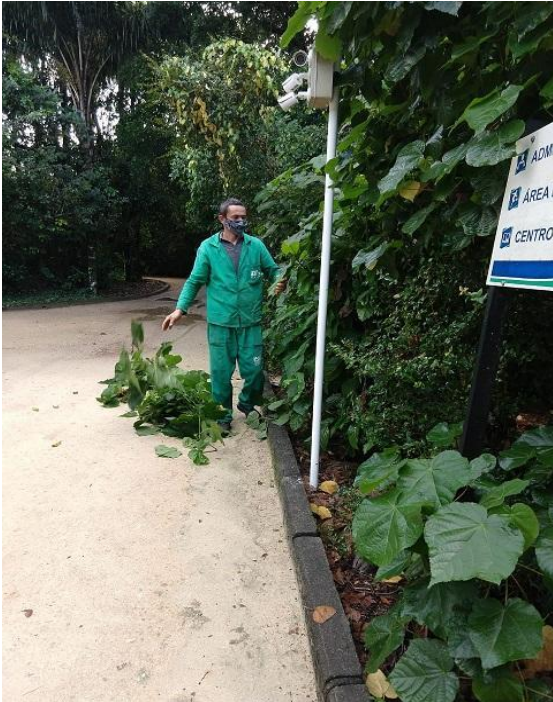
Funcionário realizando poda de Clúsia para redefinição.

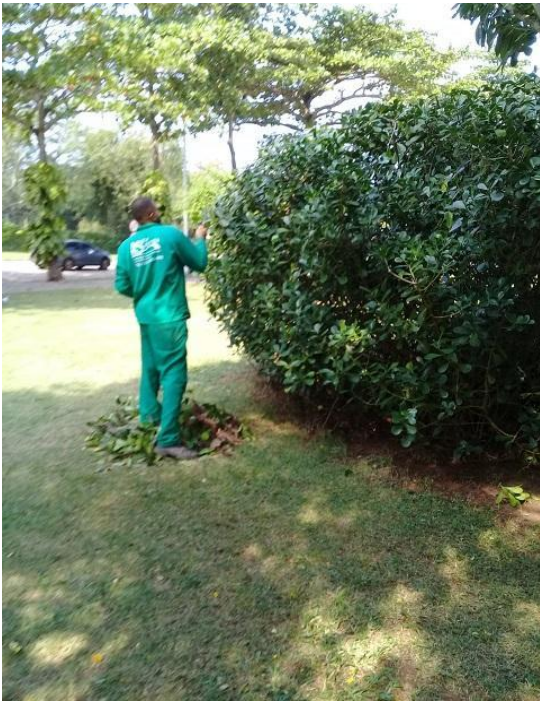
Aparo para redefinição da espécie.

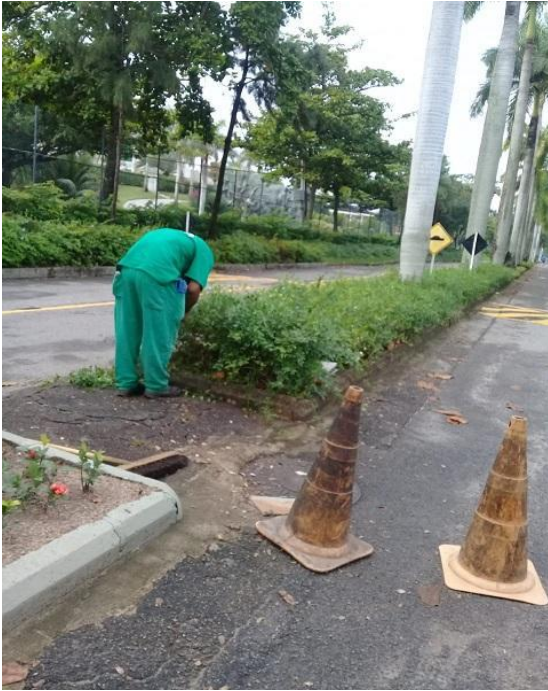
Funcionário realizando poda para redefinição de canteiro.

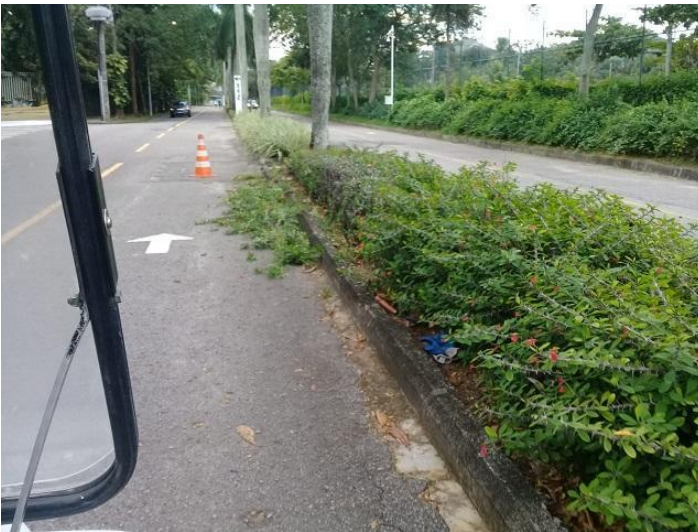
Poda em coroa de cristo (*Euphorbia mili*).

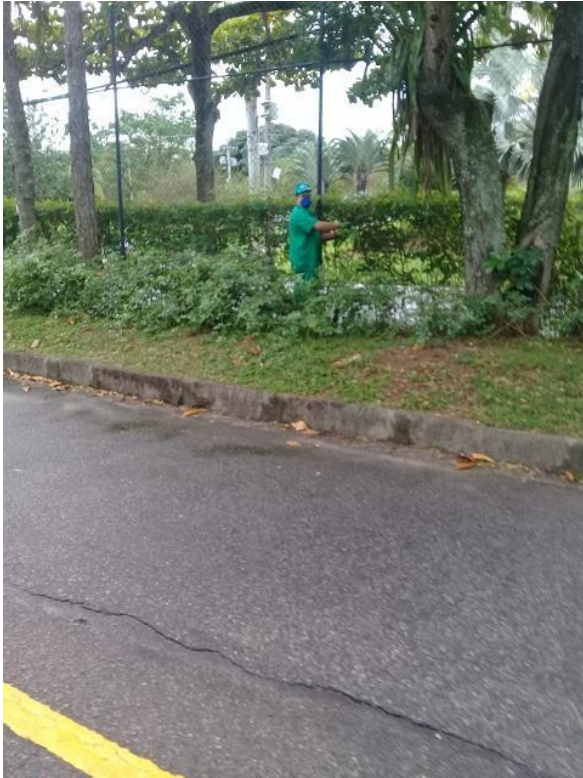
Funcionário realizando poda em
sansão (*Mimosa caesalpiniaefolia*).

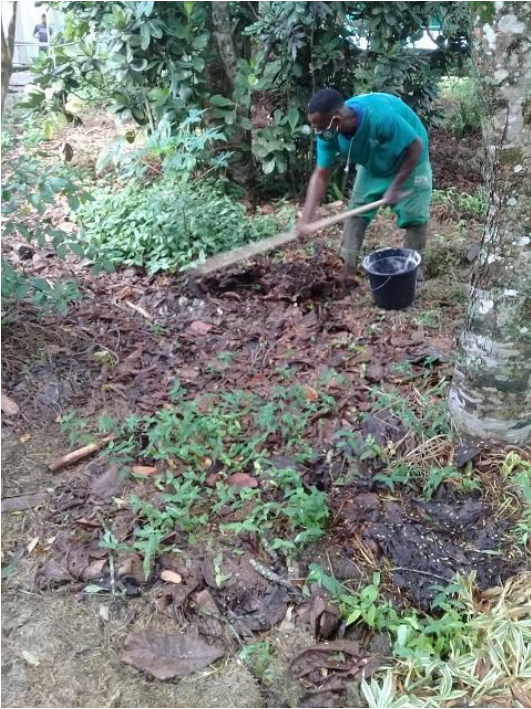
Funcionário realizando adubação.

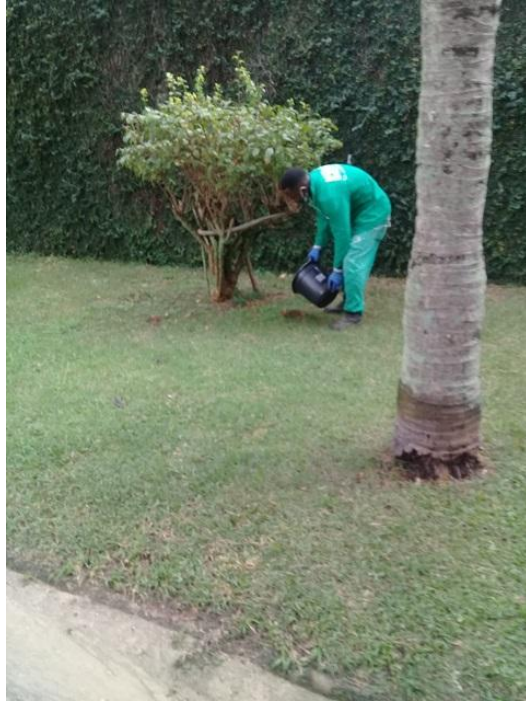
Adubação sendo realizada.

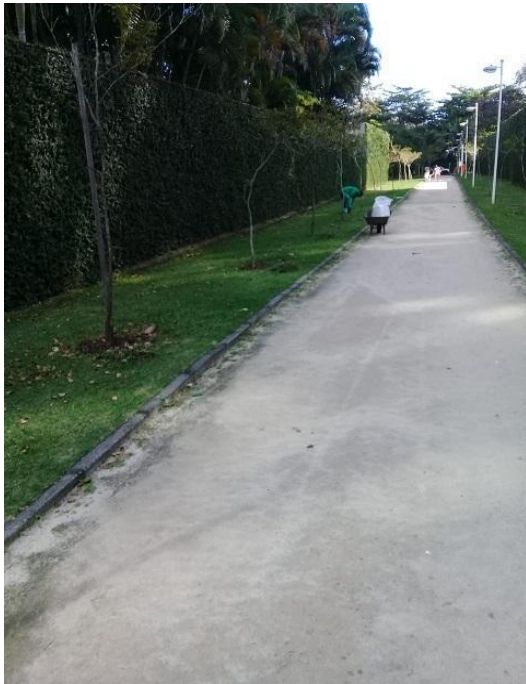
Funcionário realizando adubação em Ipês.
